# 第 I 章 コンクリートに今何が起きているのか

## 1-1 豆板・す

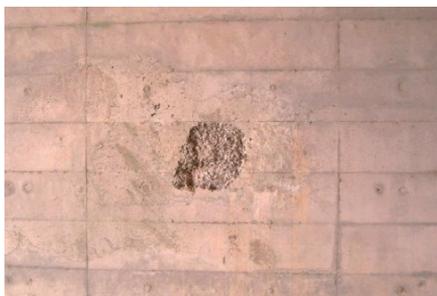
写真左：跨道橋の橋台：施工後20年を経て壁面が部分的に崩落して豆板が判明。崩落の周りも内部が同様の状態とみられる。原因はコンクリートにあるのか、施工にあるのかは判断しにくい。打込み不良のみでなく、露出面に比較的等粒径の粗骨材がみられることから、コンクリートが分離し易かったことが原因の一端であると推測される。

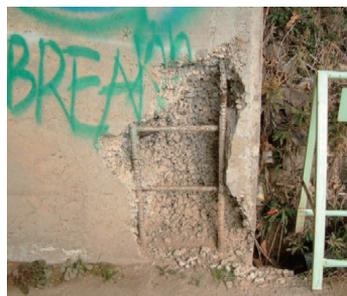
写真右：写真左と同じ橋台での発生箇所。鉄筋への付着も不十分とみられ、施工時からコンクリートの充填不足と、上記同様にコンクリートの分離が考えられる。打込みの際にコーナーまでトレミーパイプが十分に差し込まれていなかったことも原因の一端か。

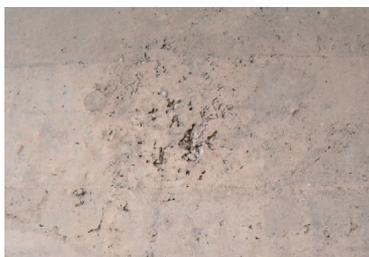
写真左：前2枚の写真と同じ橋台。空気あばたのように見えるが、表面を剥がせば豆板であることが推測される。これも施工のみでなく、コンクリートの分離抵抗性の欠如が一因とみられる。

この2例でも、打込み作業の不適切な面もあるが、コンクリートの製造側も、骨材粒度の安定化などで分離しにくいコンクリートを製造する必要がある。

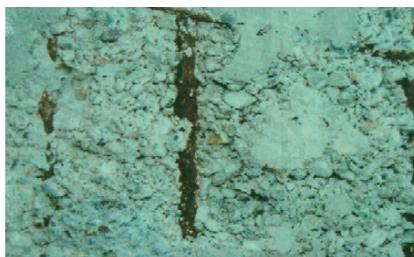
写真右：建築構造の壁：著しい充填不良とコンクリートの分離。分離が打込み時に生じたのか、コンクリートのワーカビリティが良くなかったのか、骨材粒度分布が良くなかったのか、細骨材率が適応していなかったのかは不明であるが、その両方ともみられる。モルタルでの補修もされておらず、鉄筋の腐食が進行している。内装材で隠れていたので防錆対策が全くとられていなかった。

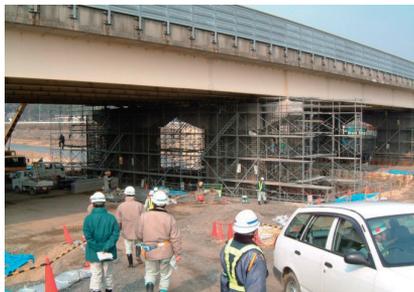
写真左：高架橋橋脚の耐震補強の状況

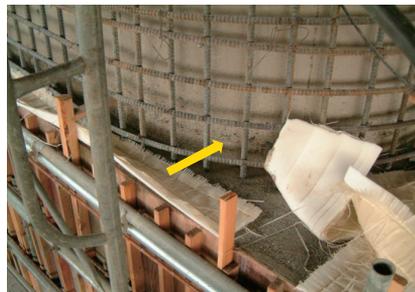
写真右：橋脚の巻き立て補強に備えて、新旧コンクリートの付着力向上のためショットブラストで、橋脚コンクリートの表面処理を行ったところ、基礎底盤部に接する箇所（矢印の先）の豆板状態が顕在化したもの。打込みの不適切さが考えられる。

このようなリスクをできるだけ避けるためには、コンクリートの製造側も、骨材粒度の安定化などの分離しにくいコンクリートを製造する必要がある。

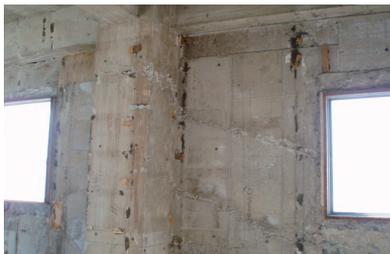
古いビルのリフレッシュのために内装材を撤去した状況

写真左：コールドジョイントや豆板が随所に見られる。ポンプ打設が始められたころの施工とみられるが、かなりスランブの大きいコンクリートが用いられたことが推測されるのに加えて、締固め不十分の様子が見られる。

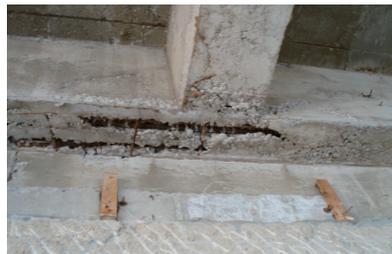
写真右：はり接合部の下側鉄筋下部にはコンクリートが十分に回りきらず、豆板状の中で鉄筋が露出したまま内装がされていた。コンクリートが分離気味で（加水による影響も考えられる）、さらに、はり下面のかぶり厚さ不足もあって、粗骨材の集中でモルタル分が回りきらず、かつ締固めは殆ど行われていないと推察される。最大の原因は加水によるコンクリートの分離とみられるが、コンクリートの製造者側としては骨材粒度管理を重視して、分離しにくいコンクリートの供給が必要であろう。
